ניקוי בריכת פלב"ם עין חרוד

Case Study

◆ **לקוח** – קיבוץ עין חרוד
◆ **ביצוע** – אדמיר איכות הסביבה, 2016

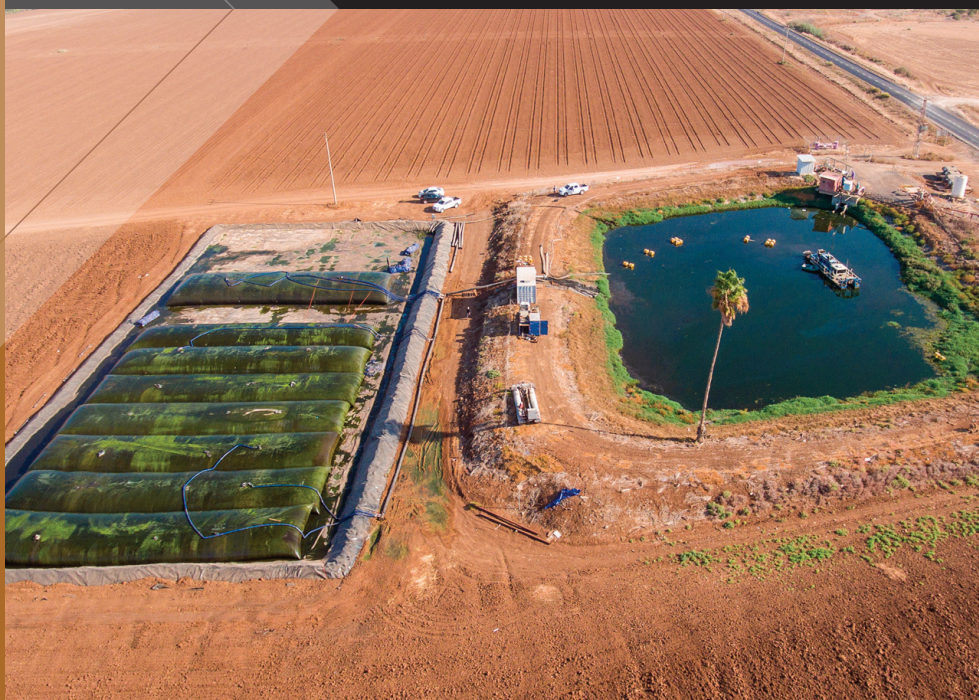
- פריסת המערכת בשטח.
- שאיבת המשקעים מתחתית הבריכה ע"י מחפר ימי (Dredger) לתוך הגאוטיובים (Geotube®) תוך מיוון פולימרים לקבלת הפתתה (פלוקולציה).
- החזרת המים המסוננים דרך הגאוטיובים אל הבריכה.
- סחיטה גרביטציונית של הבוצה בגאוטיובים לקבלת ריכוז מוצקים גבוה וצמצום הנפח לפינוי.

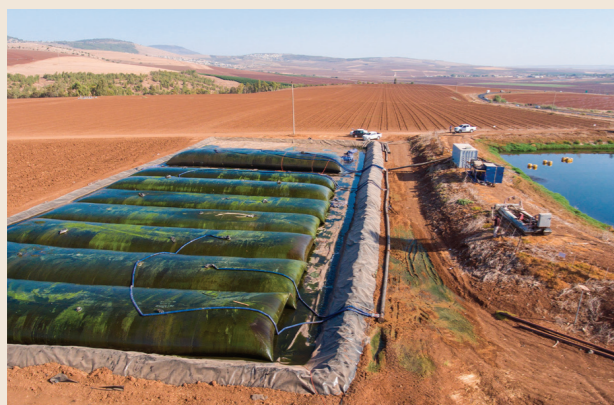
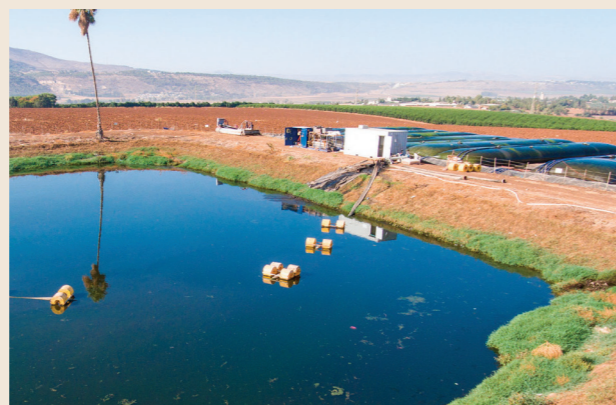
- בהתאם לדרישות שהוגדרו, העבודה בוצעה תוך כדי פעילות שוטפת של המתקן.
- נשאבו כ- 6,500 מ"ק בוצה מתחתית הבריכה.
- נפח הבוצה צומצם בגאוטיובים כתוצאה מהסחיטה.
- הפרויקט בוצע תוך 10 ימים בלבד.

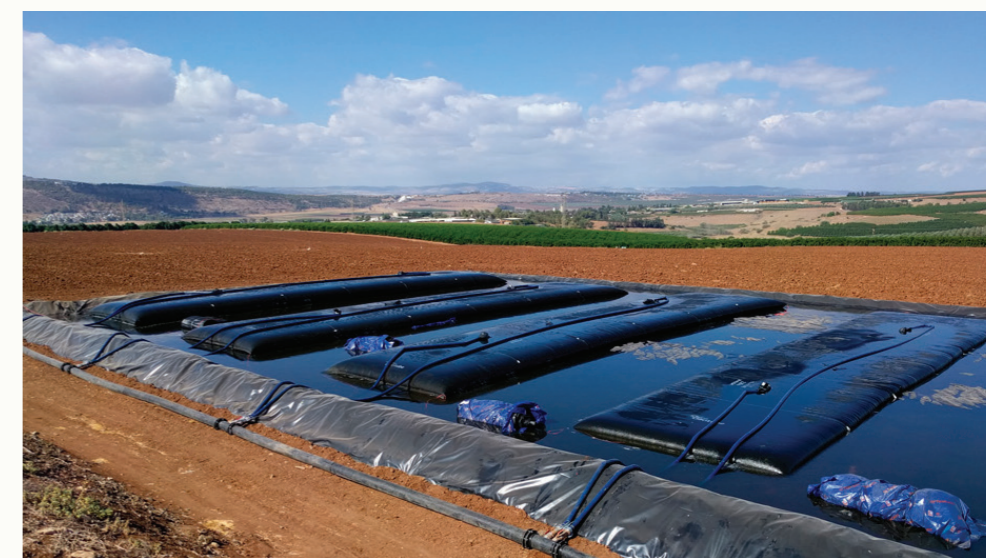
- 1. שאיבת הבוצה ע"י מחפר ימי (Dredger):**
 - השימוש במחפר ימי מאפשר שאיבת בוצה בספיקות גבוהות (400-600 מ"ק/ש).
 - שאיבת הבוצה מתבצעת תוך כדי הפעילות השוטפת ללא צורך בעצירת המתקן.
 - אין הרחפה של המשקעים במהלך העבודה.
- 2. סחיטת בוצה באמצעות שרוולים גיאוטכניים (Geotube®):**
 - השימוש בגאוטיובים מאפשר סחיטה גרביטציונית וחיסכון באנרגיה.
 - השימוש במספר גיאוטיובים במקביל מאפשר סחיטה בספיקה גבוהה המסופקת ע"י המחפר.
 - צמצום משמעותי של נפח הבוצה המיועדת לפינוי וקבלת ריכוז מוצקים גבוה.
 - הרחקה של מעל 99% מהמוצקים.
 - מניעת מפגעי ריח ומפגעים סביבתיים.

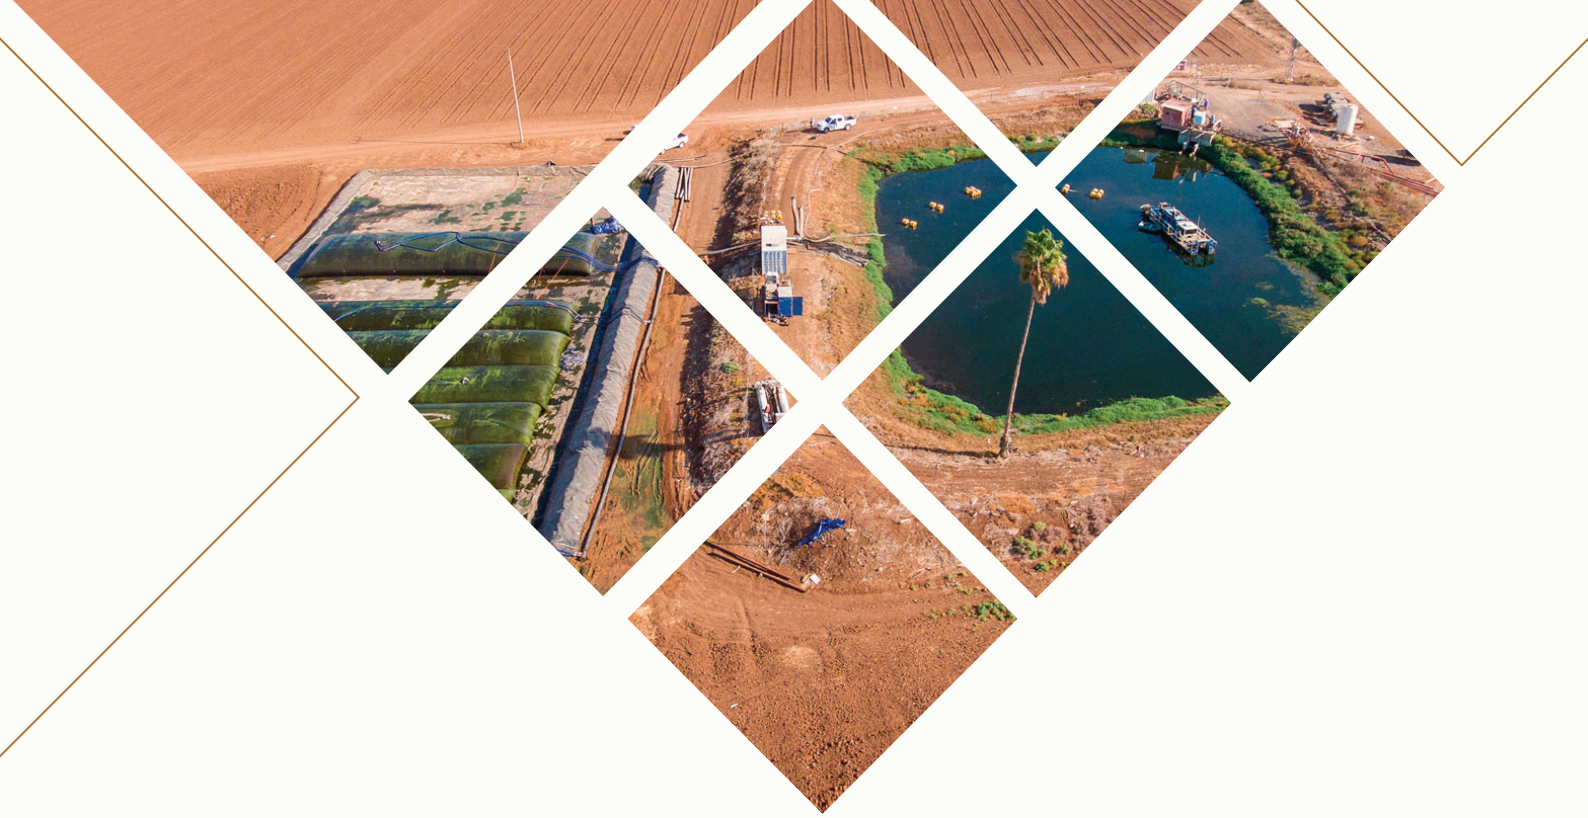
שילוב הטכנולוגיות מאפשר ניקוי יעיל של המאגר בזמן קצר תוך חיסכון משמעותי בעלויות.
