שאיבה וסחיטת בוצה במט"שים - מילוי חוזר של גאוטיובים

Case Study

- ◆ **לקוח** - מט"ש זיקים, מט"ש תנובות
- ◆ **ביצוע** - אדמיר איכות סביבה, 2014-2015

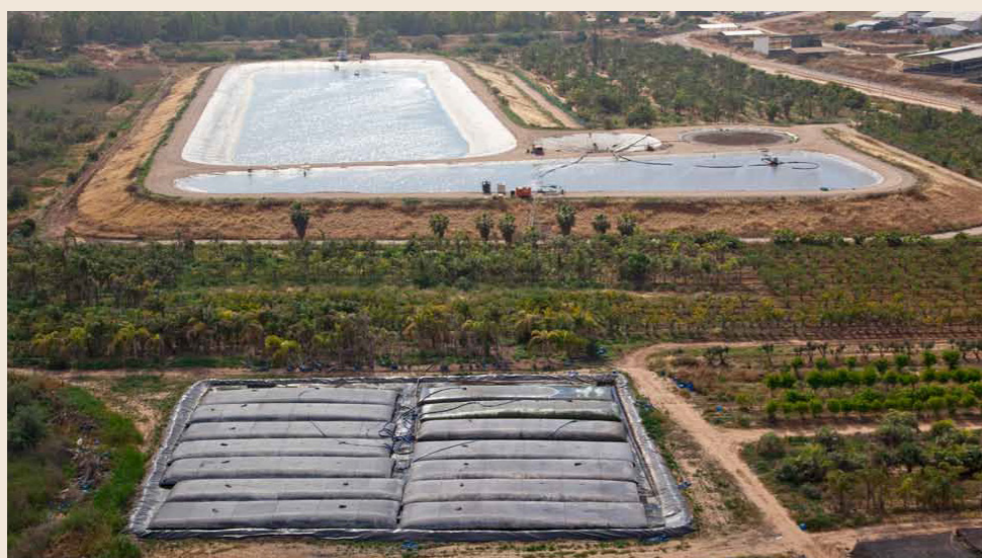
- שאיבת המשקעים מתחתית הבריכה ע"י מחפר ימי (Dredger) או משאבות ייעודיות לתוך הגאוטיובים.
- מינון פולימרים לקבלת הפתתה (פלוקולציה).
- החזרת המים המסוננים דרך הגאוטיובים אל הבריכה.
- סחיטה גרביטציונית של הגאוטיובים לקבלת ריכוז מוצקים גבוה וצמצום נפח הבוצה המיועדת לפינוי.

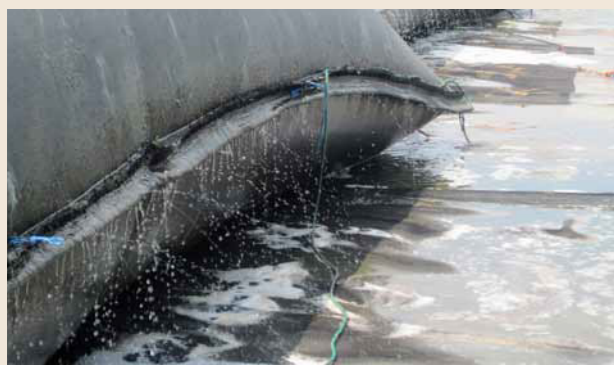
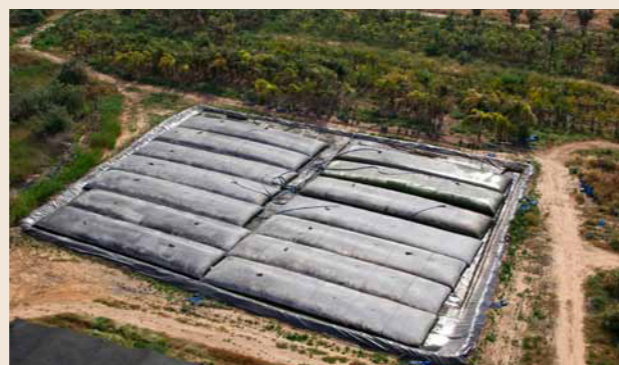
- בהתאם לדרישות שהוגדרו, העבודה בוצעה תוך כדי פעילות שוטפת של המתקן.
- נשאבו כ- 3,000 מ"ק בוצה מתחתית הבריכה.
- בעקבות שאיבת הבוצה חל שיפור משמעותי באיכויות הקולחין בבריכה, אשר אפשר שימוש יעיל בסני החול.
- נפח הבוצה צומצם בגאוטיוב כתוצאה מהסחיטה.
- הפרויקט בוצע בעלויות נמוכות הודות לשימוש החוזר בגאוטיובים וללא צורך בהקמת מאצרה נוספת.

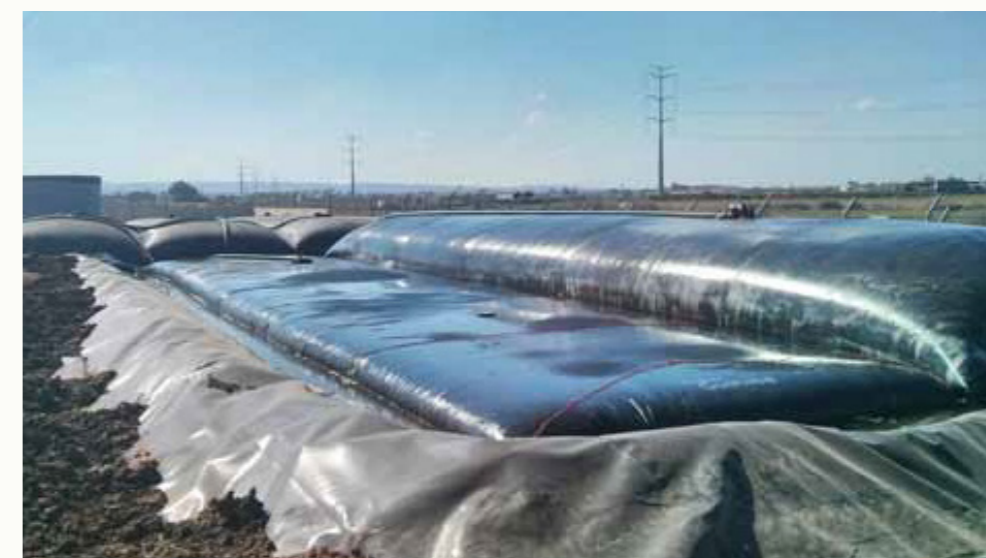
הצטברות בוצה בתחתית בריכות ומאגרים הינה סוגיה מוכרת וידועה במט"שים השונים. עודפי הבוצה שלא הורחקו בתהליכי הטיפול שוקעים ויוצרים בעיות תפעול ותחזוקה וגורמים לפגיעה ממשית באיכות הקולחין היוצאים מהמט"ש. במקרים רבים הטיפול השלישוני בקולחין אינו מתאפשר עקב סתימת סנני החול כתוצאה מגלישת בוצה לקולחין. פינוי הבוצה מאפשר להחזיר את המצב לקדמותו תוך שיפור איכויות המים והורדת העלויות השוטפות.

ניקוי הבריכות ע"י שאיבה של הבוצה השקועה בתחתית וסחיטתה במטרה לצמצם את נפח הבוצה המיועד לפינוי. ניקוי הבריכה יבוצע בשילוב שתי טכנולוגיות שהוצעו:

1. שאיבת הבוצה ע"י מחפר ימי (Dredger).
2. סחיטת בוצה באמצעות שרוולים גיאוטכניים (Geotube®).

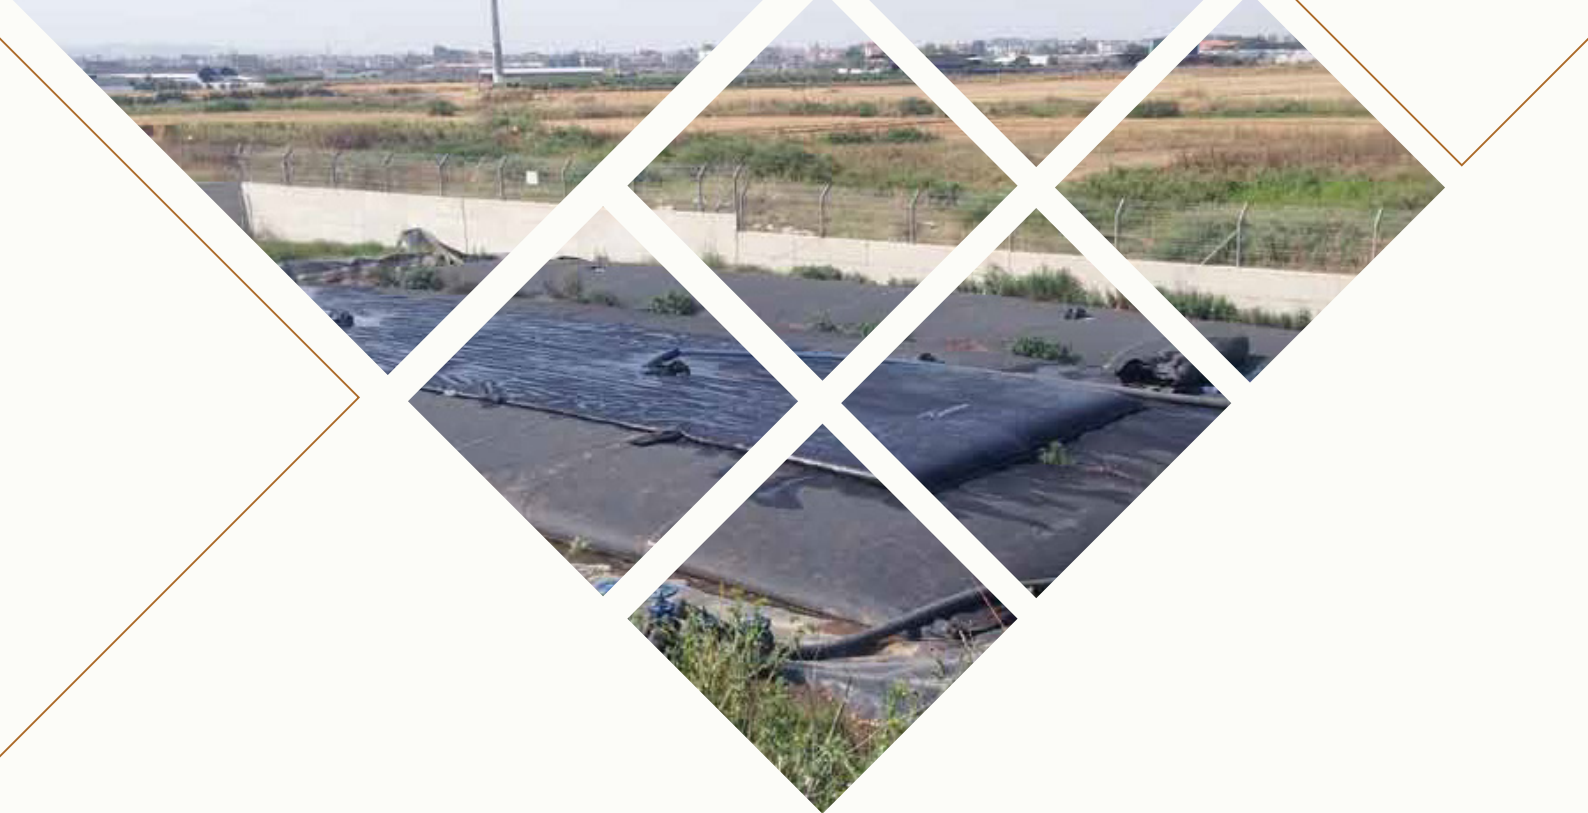
כשנתיים קודם לכן בוצע פרויקט דומה אשר כלל סחיטת בוצה באמצעות גאוטיובים. מכיוון שנפח הגאוטיובים הקיימים צומצם בעקבות הסחיטה, הוחלט להשתמש בהם שנית ולהזרים כמות בוצה נוספת.

הוסכם, שאם לאחר מילוי חוזר של הגיאוטובים הקיימים עדיין תהיה בוצה במאגר, יסופקו גאוטיובים נוספים שימוקמו בקומה שניה על גבי הגאוטיובים הקיימים להשלמת העבודה. השימוש בתשתיות שכבר הוקמו בפרויקט הקודם אפשר המנועות מרכש חדש תוך צמצום משמעותי של עלויות הפרויקט.
